## AJUNTAMENT DE VALÈNCIA

Nº. EXPEDIENTE: **E-03901-2025-000951-00**

EMPLAZAMIENTO: **AV. CORTES VALENCIANAS / DR. NICASIO BENLLOCH/  
AMICS DEL CORPUS/ C/ SAFOR (TRAMO ESPAÑETA)**

OBJETO: **CUMPLIMIENTO DE LOS HITOS ESTABLECIDOS EN LA  
PLANIFICACION DE OBRAS, DE LA CULMINACION DE LA  
CONSTRUCCION DEL NOU MESTALLA**

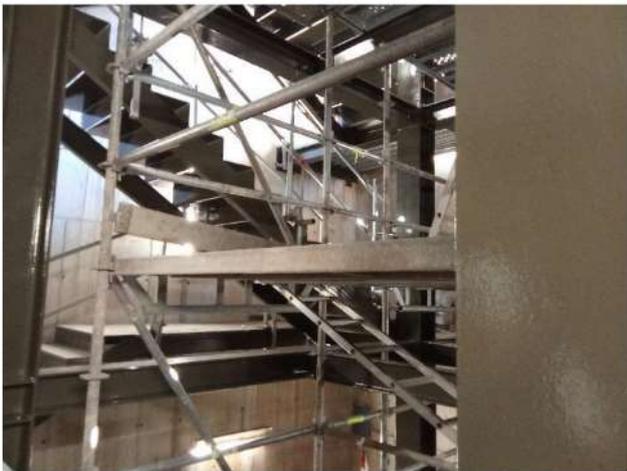
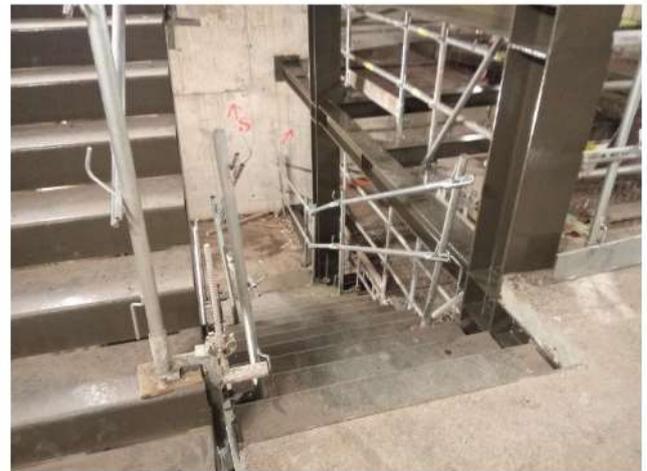
- Reparaciones de grietas y fisuras, placas de anclaje de arranque de pilares

Vista y detalle de núcleo de comunicaciones (reparaciones, placas anclaje)

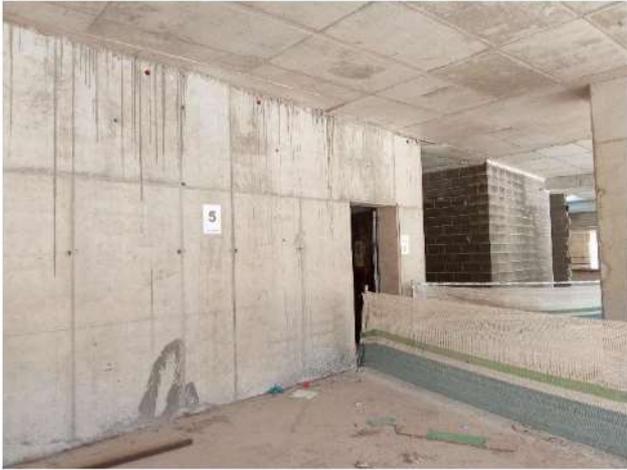
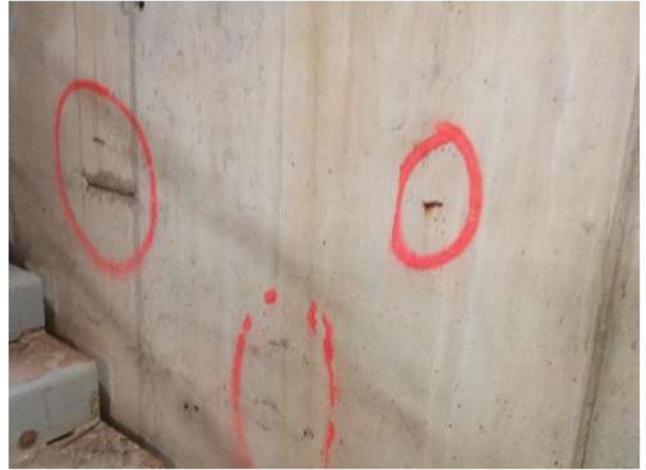
Vista de núcleo de comunicaciones (reparaciones, placas anclaje)

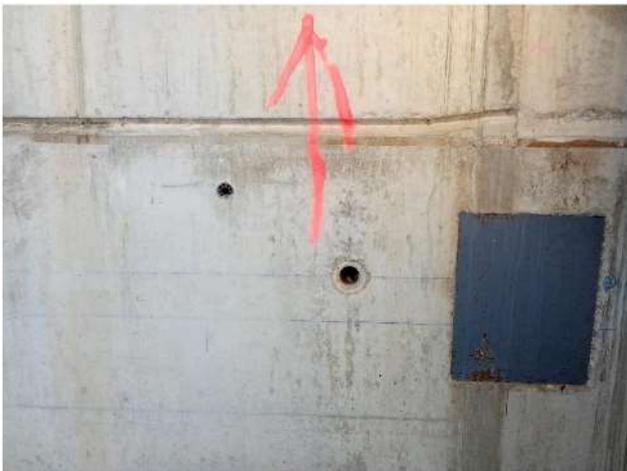
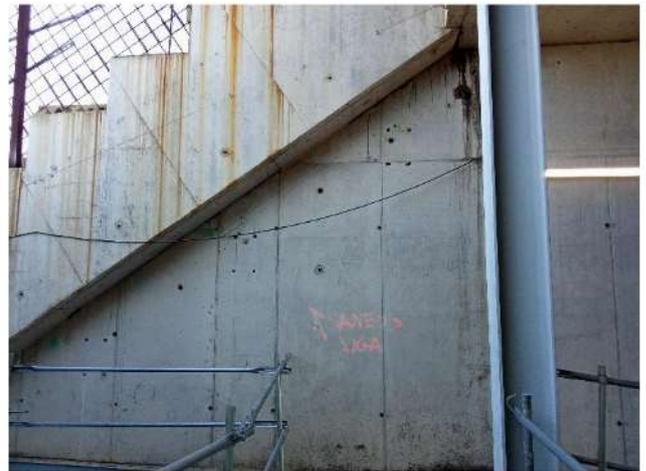
Vista de acceso a *Plantas* y Graderíos (reparaciones de fisuras y grietas)

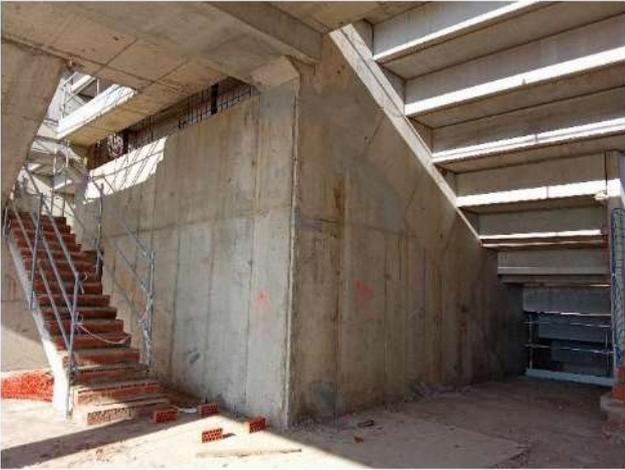
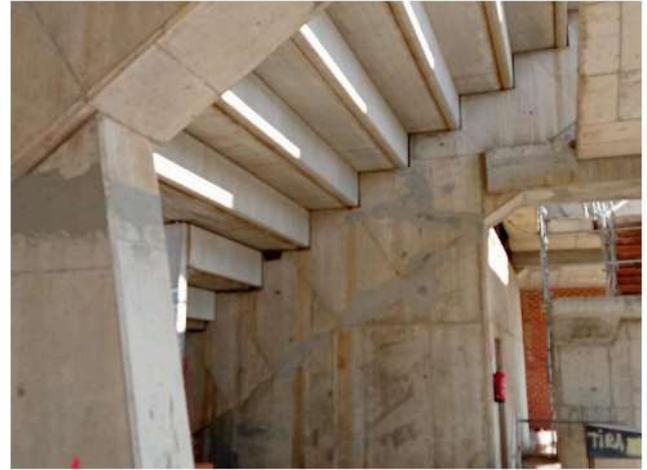
Vista y detalle de estructura de *Plantas* y Graderío (reparaciones de fisuras y grietas, pasivados)

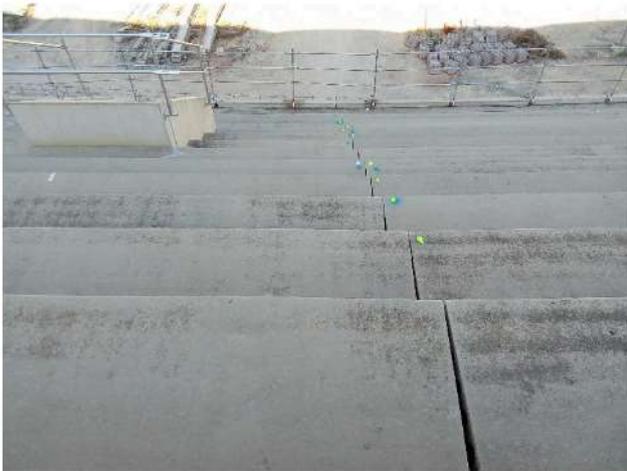
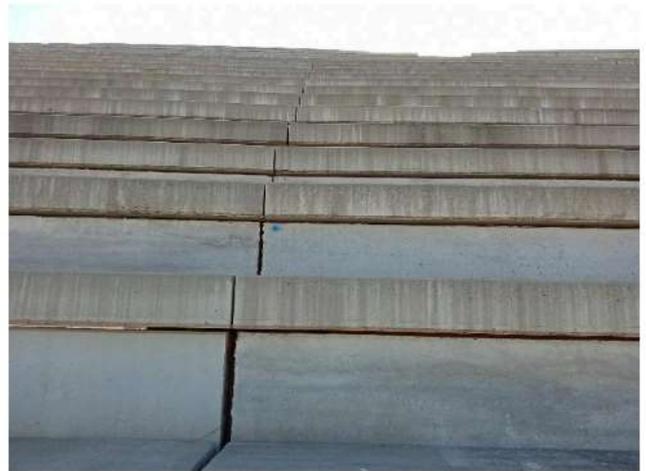
- Corrección y sellado de los extremos de las vigas *raker* del graderío medio, así como inicio de dichos trabajos en los pétalos de hormigón de la grada superior

Vista del Graderío medio (corrección y sellado de los extremos de las vigas *raker*)

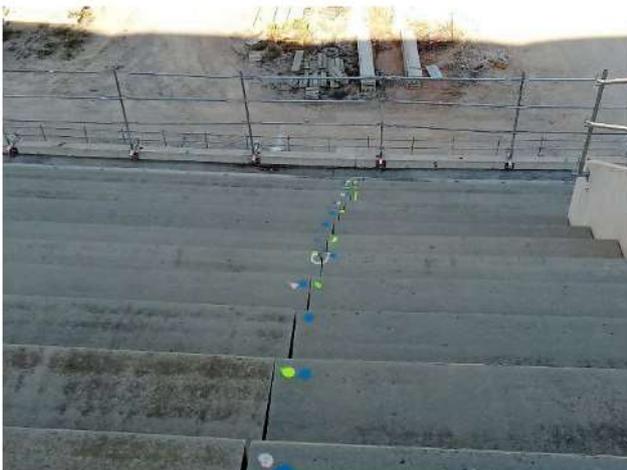
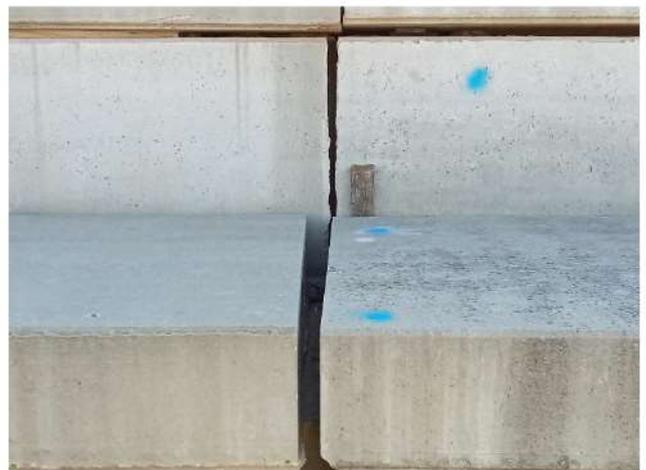
Vista del Graderío medio (corrección y sellado de los extremos de las vigas *raker*)

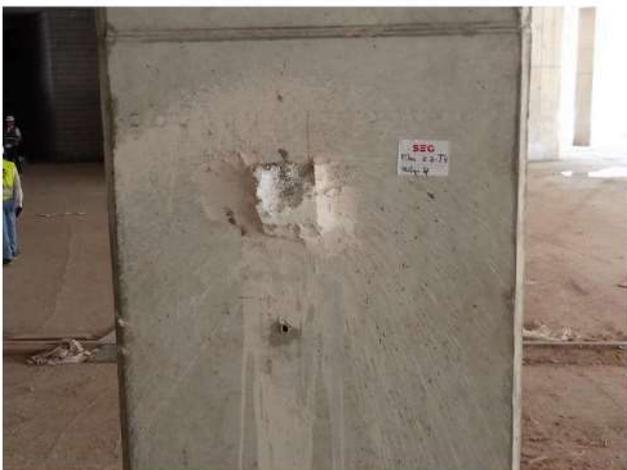
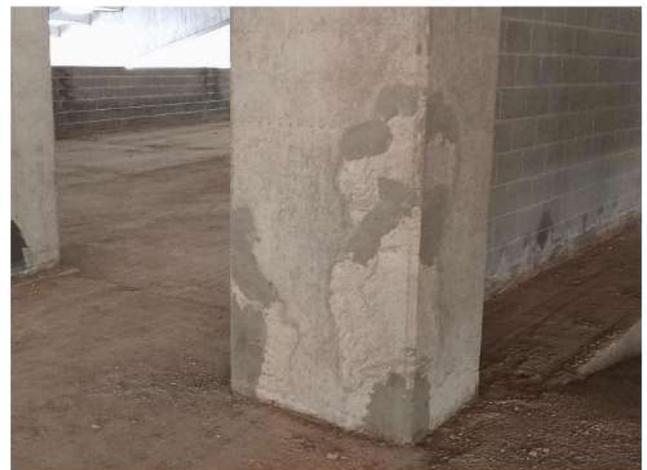
Vista y detalle de catas y reparaciones en estructura

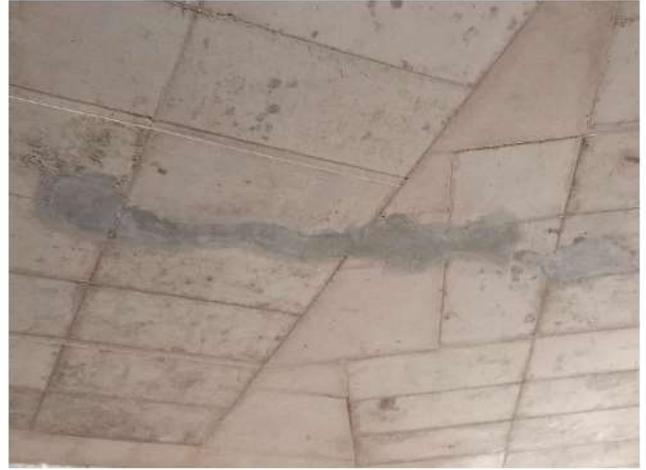
Vista de estructura y detalle de reparaciones en forjados

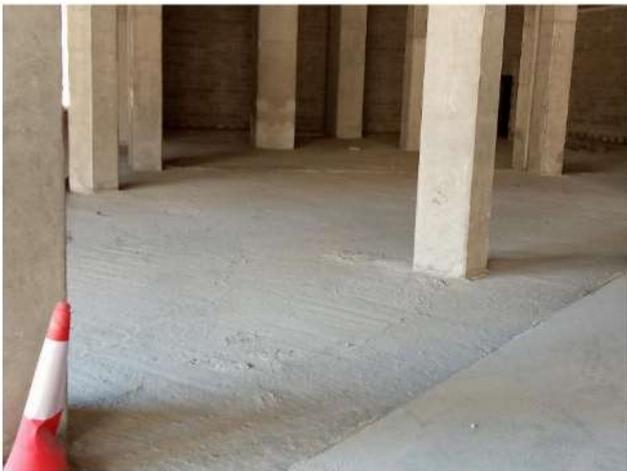
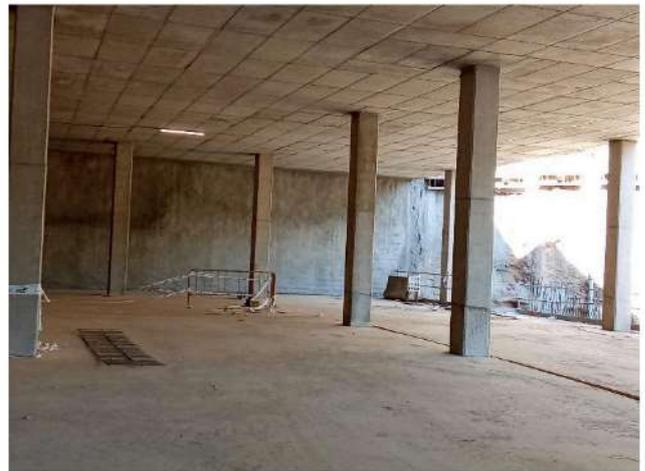
Vista de reparaciones en solera y detalle de zona de muro pantalla existente

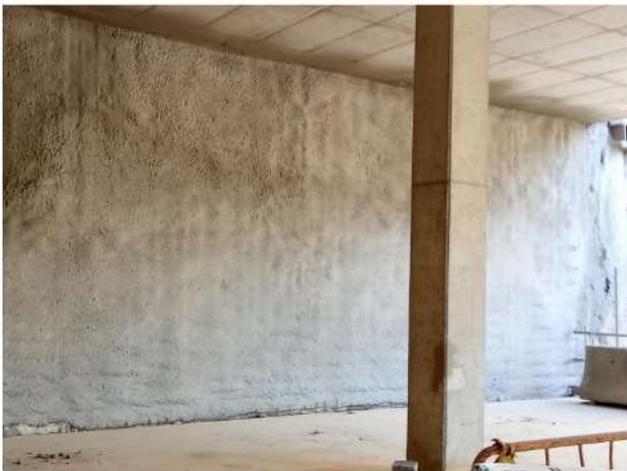
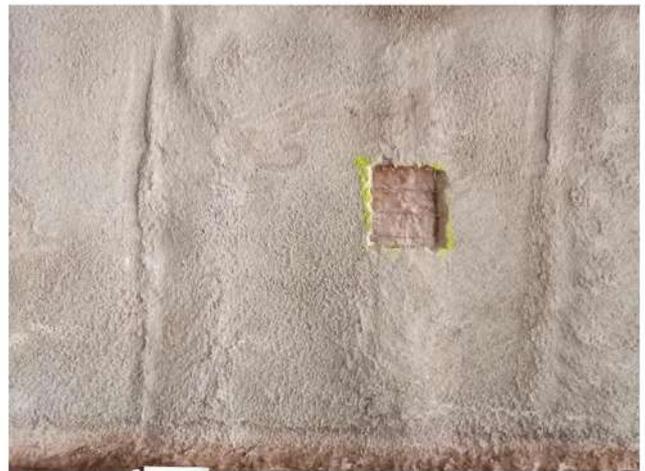
- Catas, y reparaciones en el paramento existente y nueva ejecución de la zona que quedaba por ejecutar

Vista de muro pantalla existente y detalle de catas realizadas en el mismo

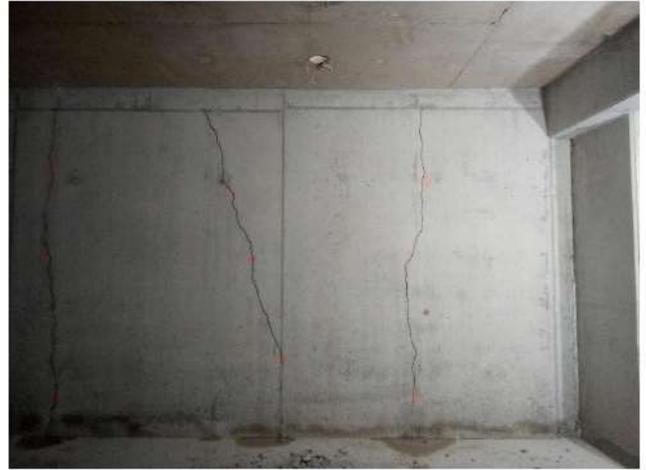
Vista y detalle de reparaciones en Sótanos

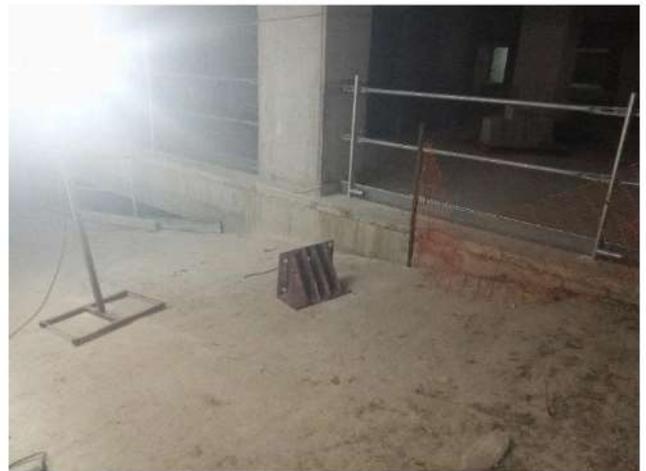
- Refuerzos estructurales.

Vista y detalle de refuerzos estructurales (ménsulas)
