## AJUNTAMENT DE VALÈNCIA

Nº. EXPEDIENTE: **E-03901-2025-000951-00**

EMPLAZAMIENTO: **AV. CORTES VALENCIANAS / DR. NICASIO BENLLOCH/  
AMICS DEL CORPUS/ C/ SAFOR (TRAMO ESPAÑETA)**

OBJETO: **CUMPLIMIENTO DE LOS HITOS ESTABLECIDOS EN LA  
PLANIFICACION DE OBRAS, DE LA CULMINACION DE LA  
CONSTRUCCION DEL NOU MESTALLA**

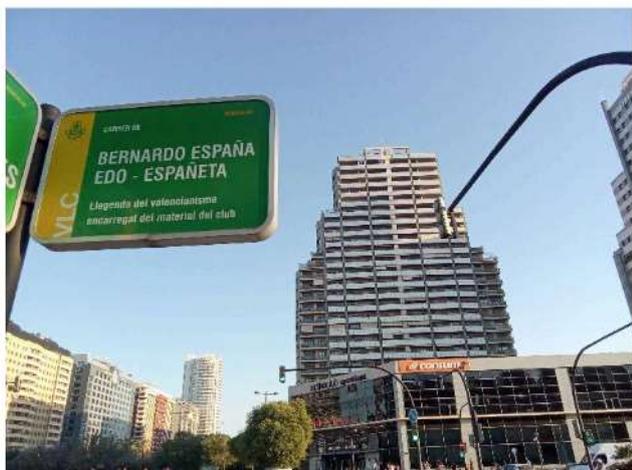
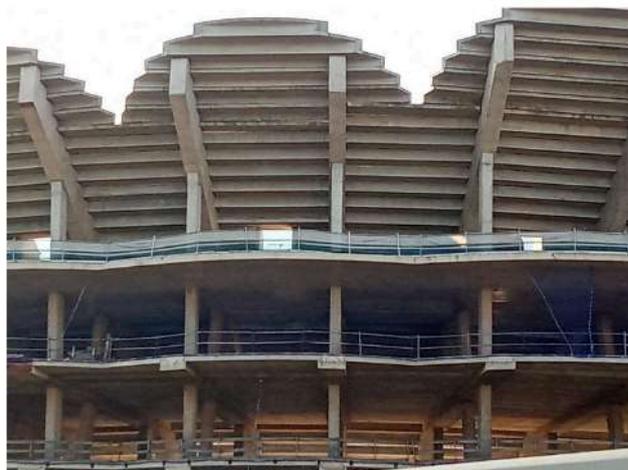
Vista del Graderío alto (pétalos) desde el tramo de la C/ La Safor, denominado *Españeta*

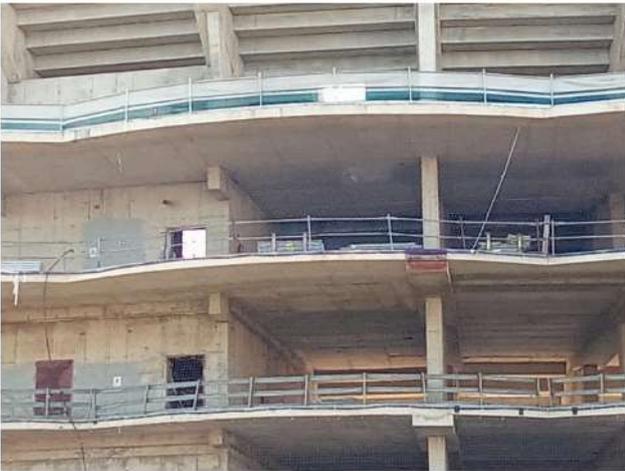
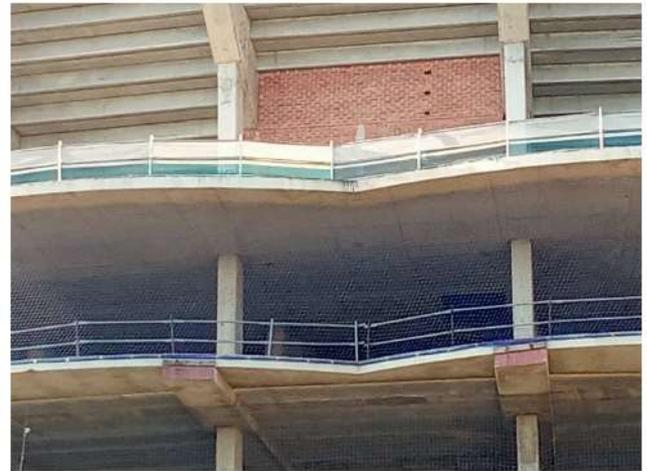
Vista de las *Plantas* y detalle de ejecución de aseos en Graderío medio, desde el tramo de la C/ La Safor, denominado *Españeta*

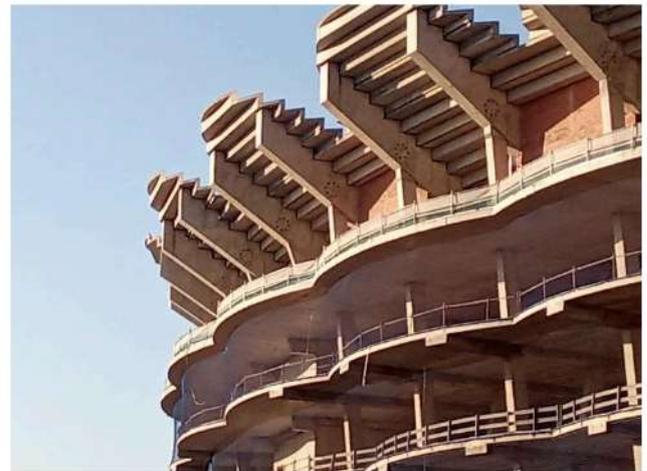
Vista del Graderío alto (pétalos) desde el tramo de la C/ La Safor, denominado *Españeta*

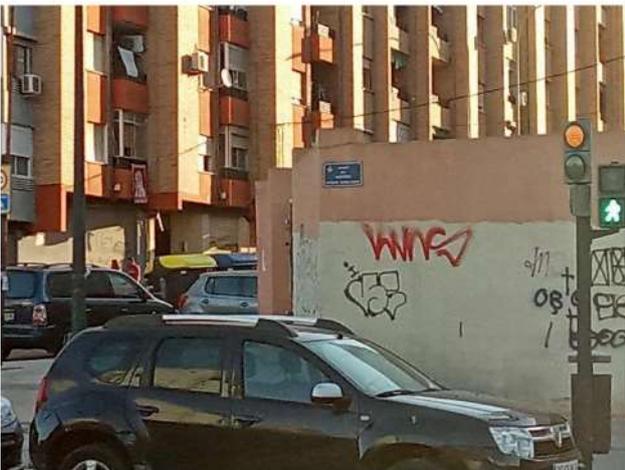
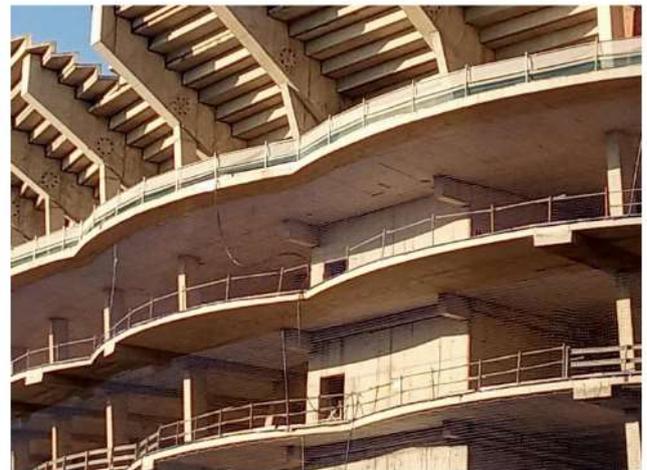
Vista de las *Plantas* y graderío alto (pétalos) desde el tramo de la C/ Dr. Nicasio Benlloch

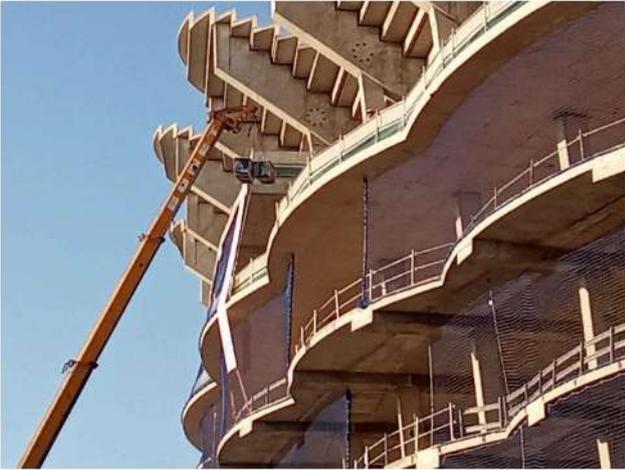
Vista de las *Plantas* y graderío alto (pétalos) desde el tramo de la C/ Dr. Nicasio Benlloch

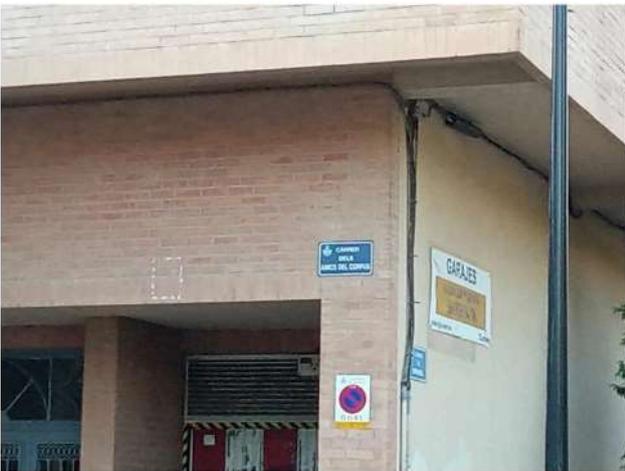
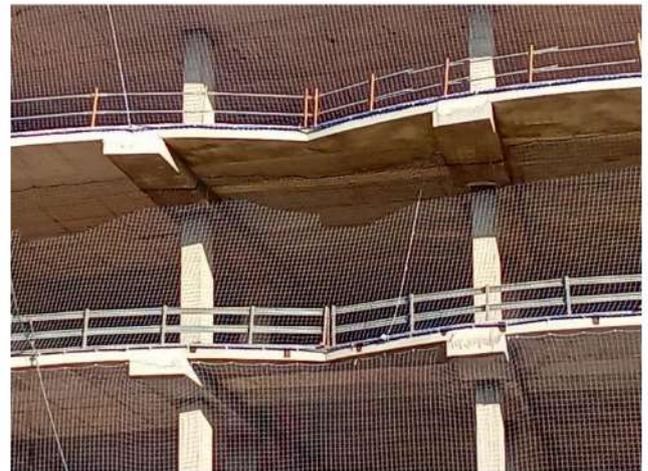
Vista de las *Plantas* desde el tramo de la C/ Amics del Corpus

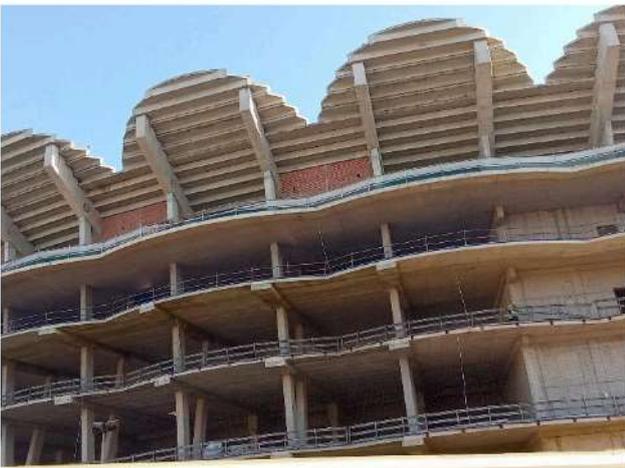
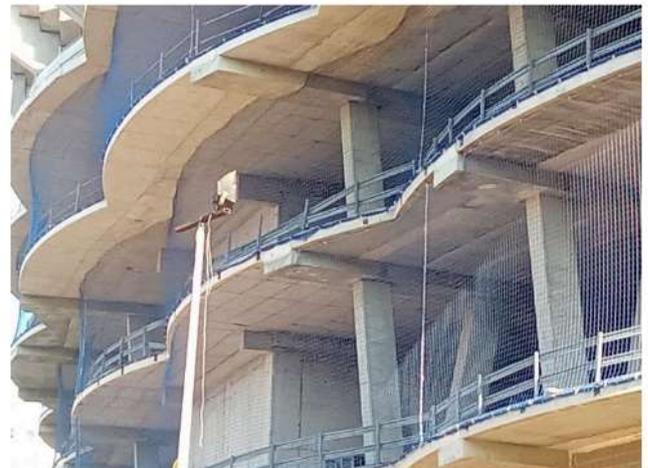
Vista de las *Plantas* y del Graderío alto (pétalos) desde el tramo de la C/ Amics del Corpus

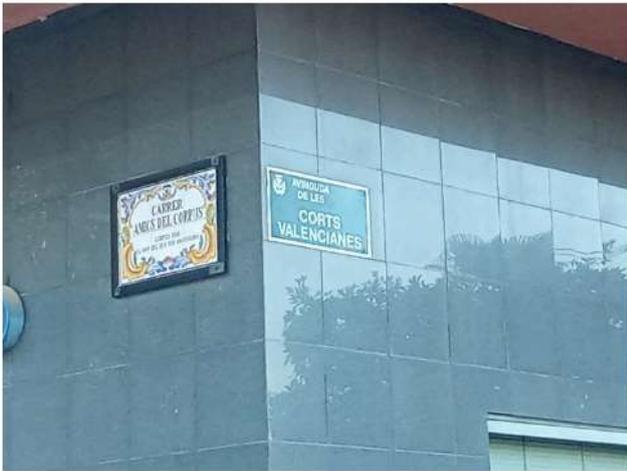
Vista de las *Plantas* y del Graderío alto (pétalos) desde el tramo de la Av. De las Corts Valencianes

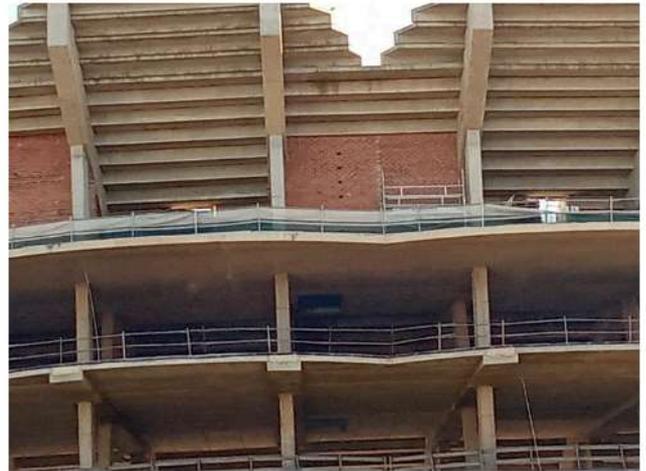
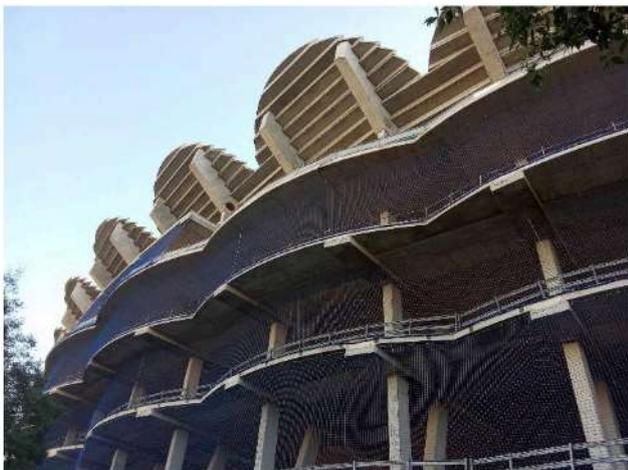
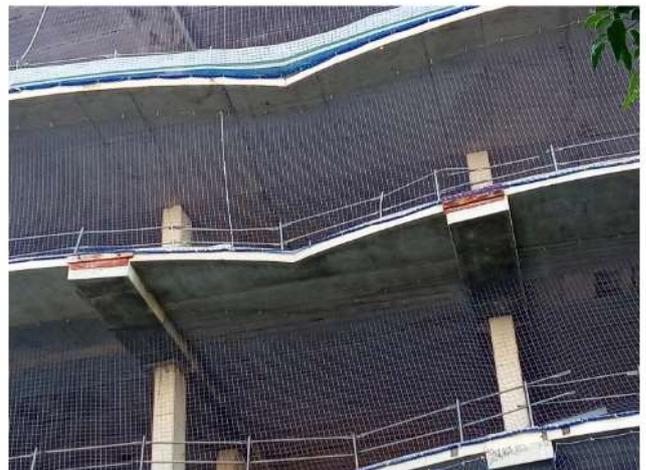
Vista de las *Plantas* y del Graderío alto (pétalos) desde el tramo de la Av. De las Corts Valencianes

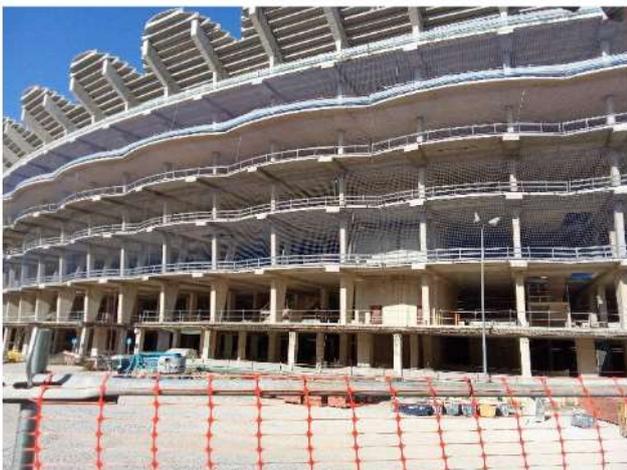
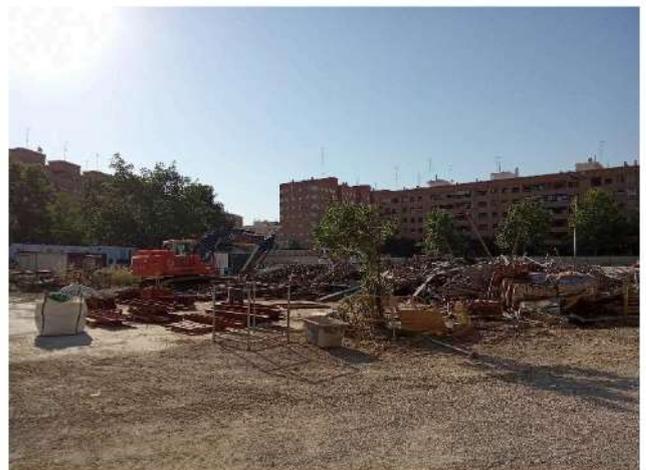
Vista del acceso a la parcela y detalle de restos de las demoliciones ejecutadas

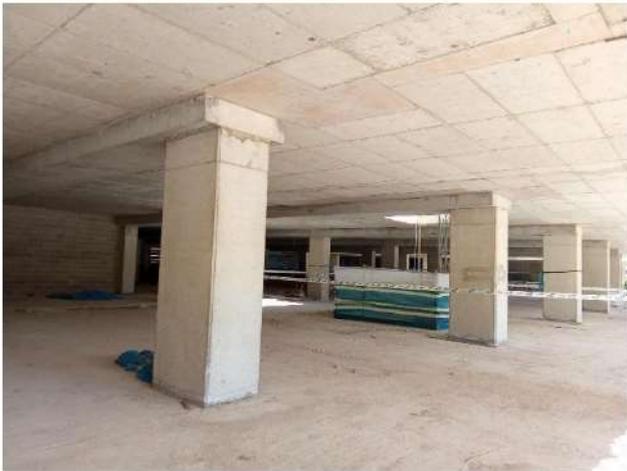
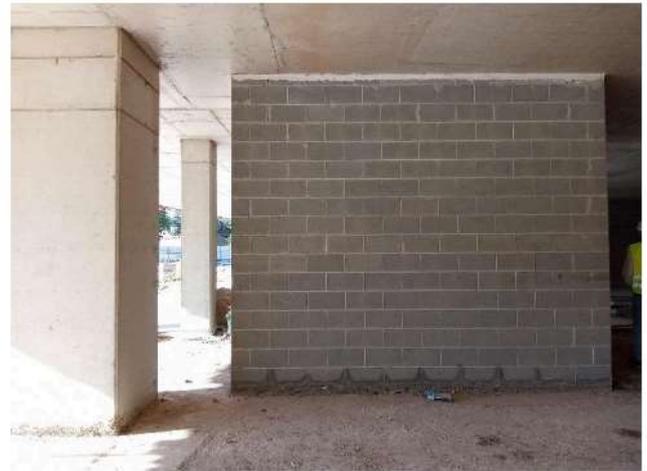
Vista de la estructura y detalle de nuevas compartimentaciones ejecutadas

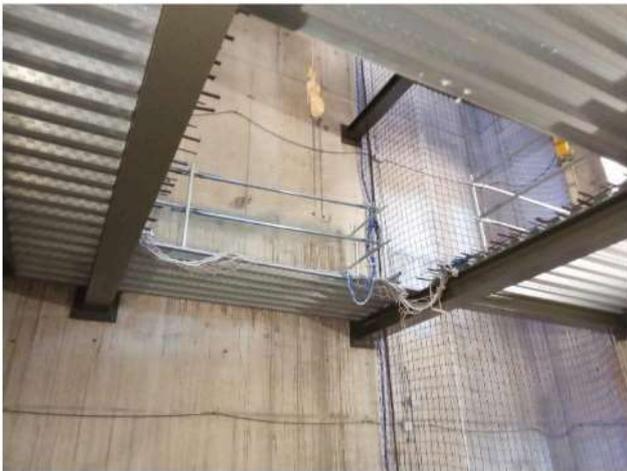
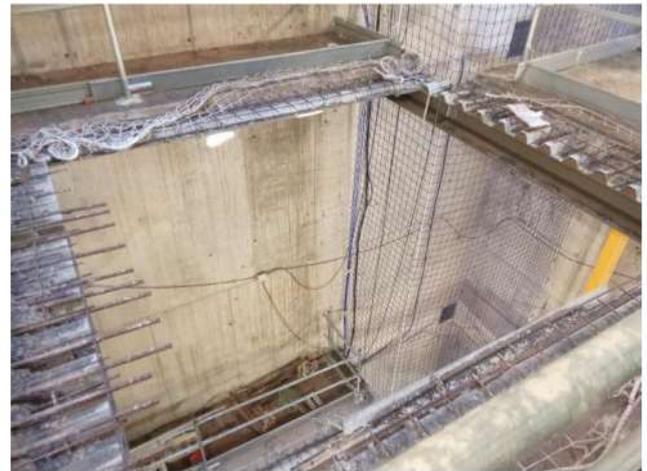
Vista y detalle de uno de los núcleos de comunicaciones

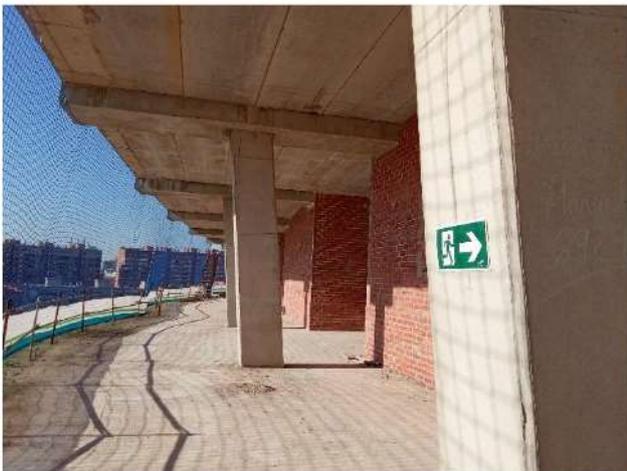
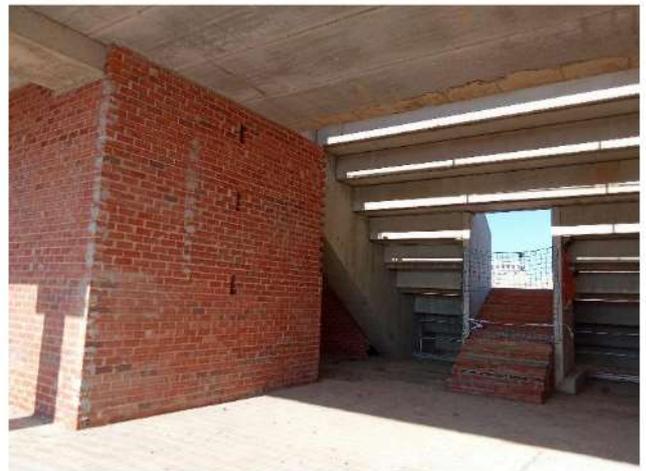
Vista de Graderío medio (ejecución de nueva compartimentación para aseos)

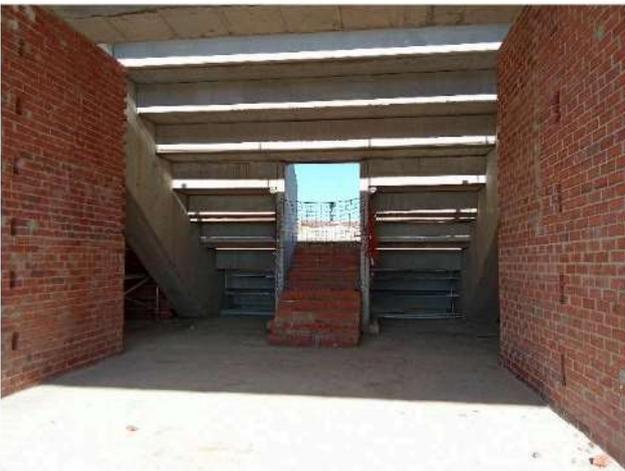
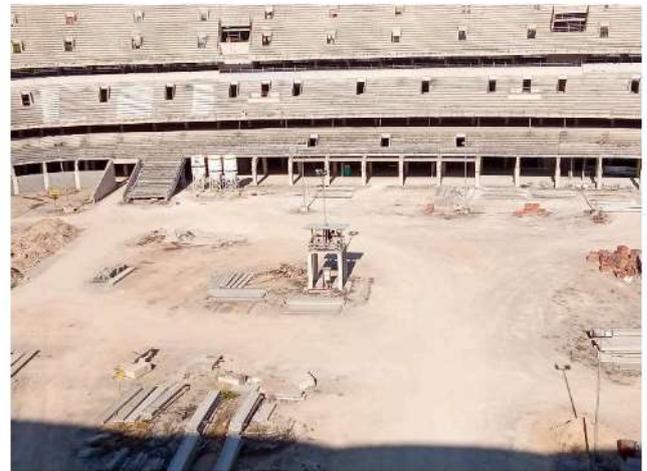
Vista de acceso a Graderío medio y detalle del futuro terreno de juego

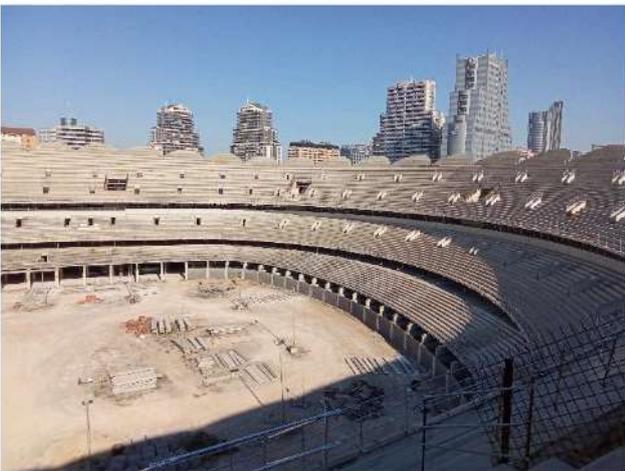
Vista del Graderío

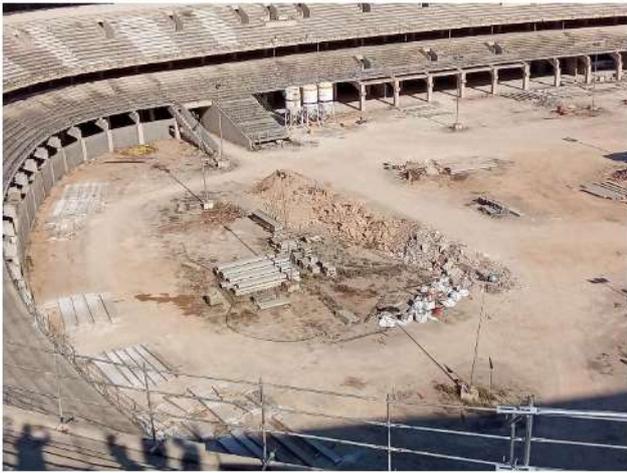
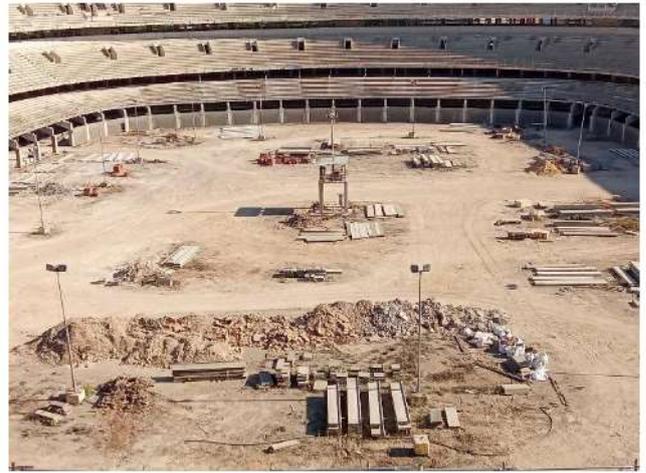
Vista del futuro terreno de juego con detalle de uno de los *Vomitorios*

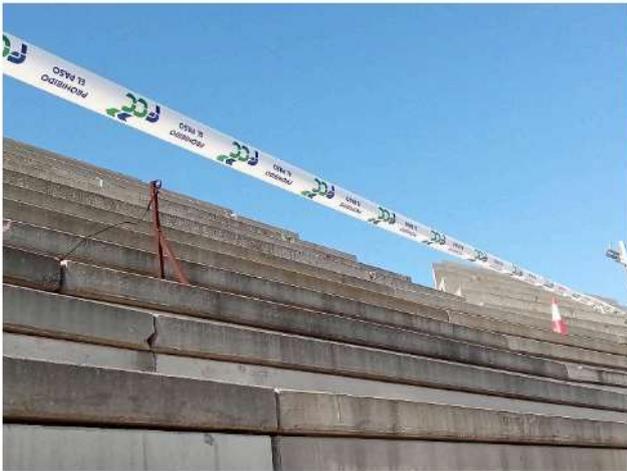
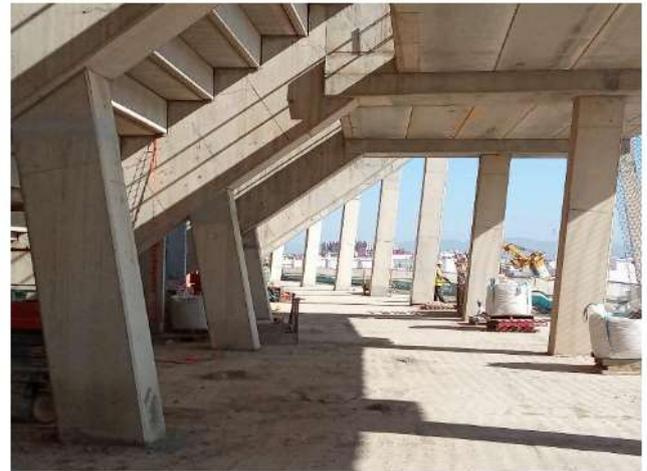
Vista del Graderío alto y detalle de estructura de *Planta*

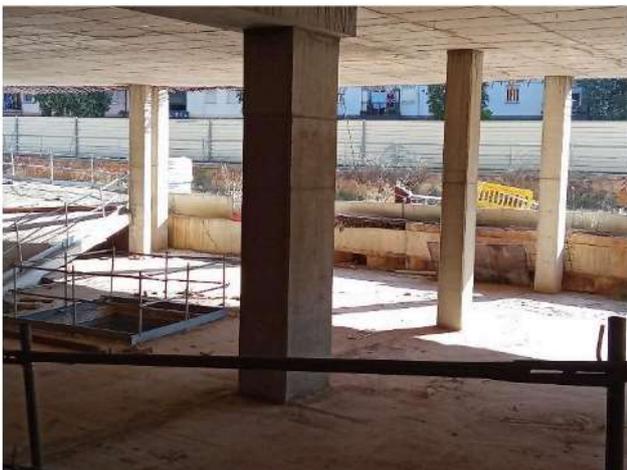
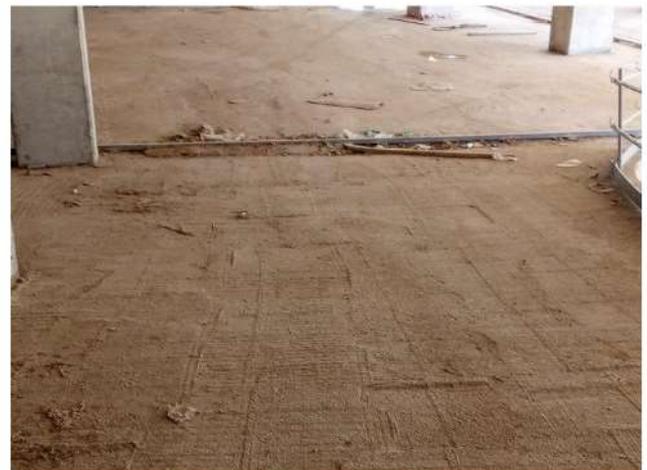
Vista de Planta Baja y acceso a Sótanos

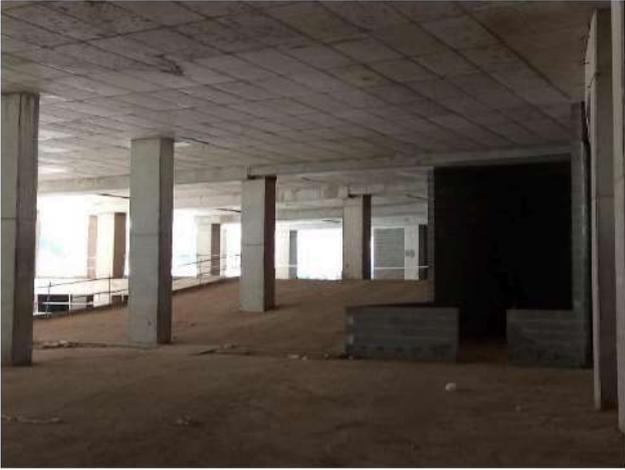
- Reparaciones de grietas y fisuras, placas de anclaje de arranque de pilares

Vista de estructura y detalle de reparaciones en forjados

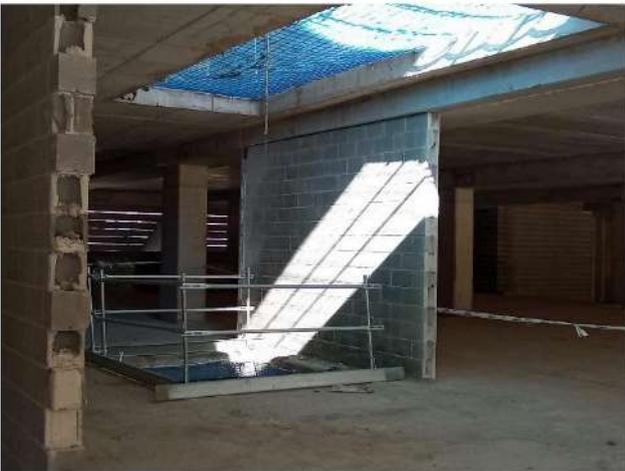
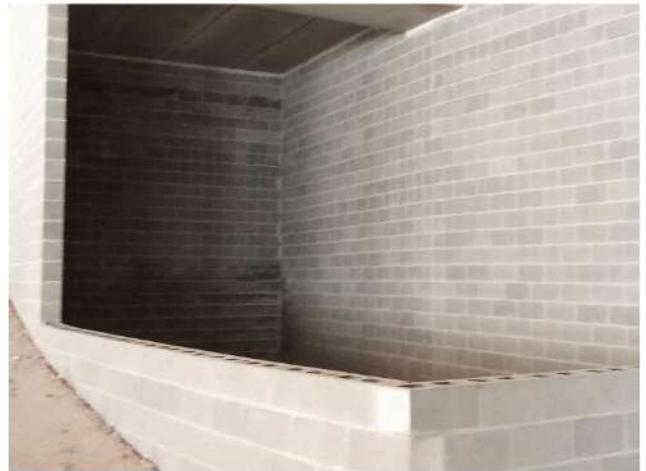
Vista y detalle de ejecución de nuevas compartimentaciones

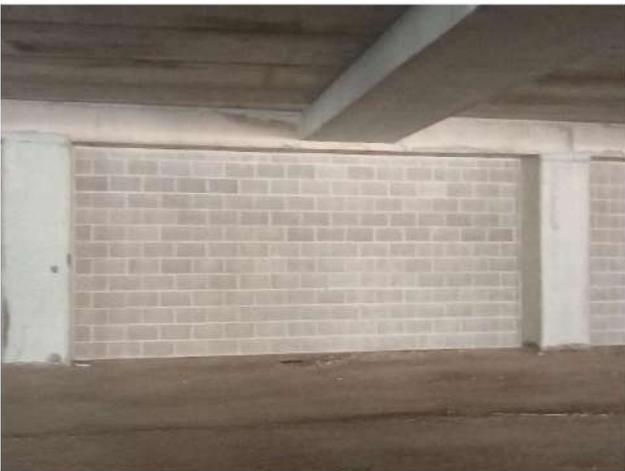
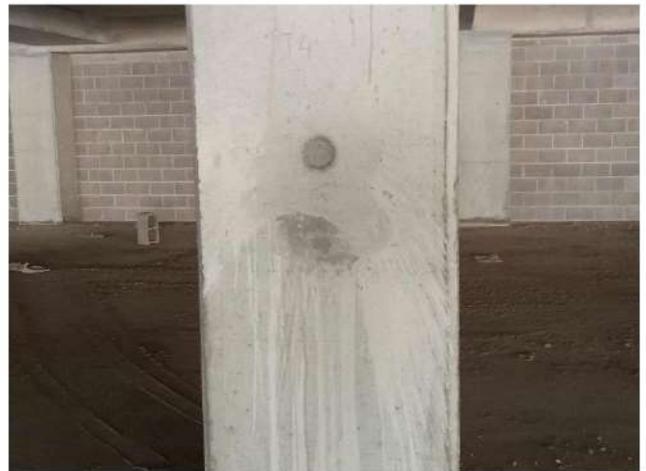
Vista de ejecución de paramentos perimetrales

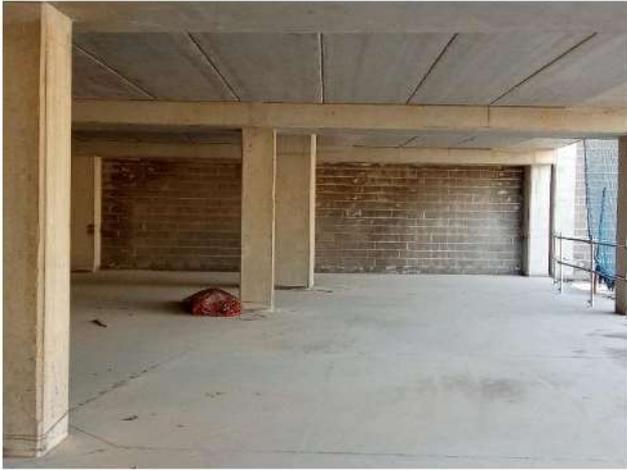
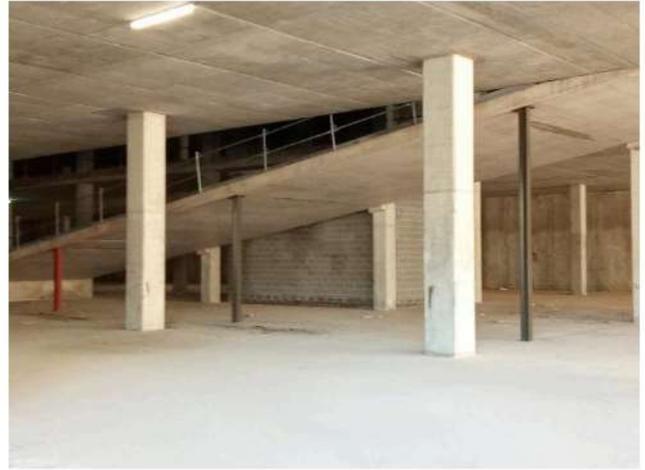
Vista de estructuras en Sótanos

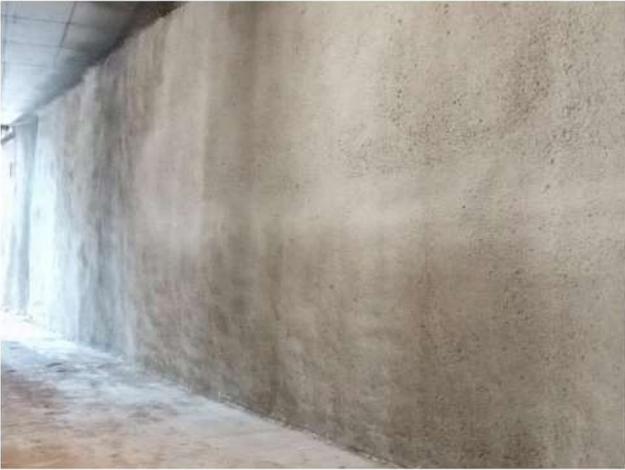
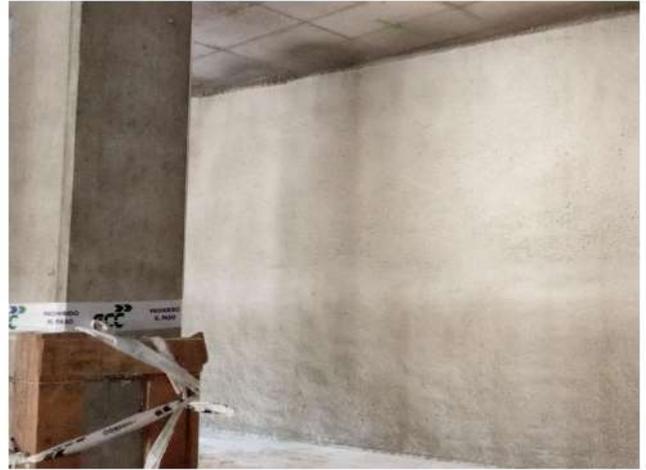
Vista de zona de nuevo muro pantalla

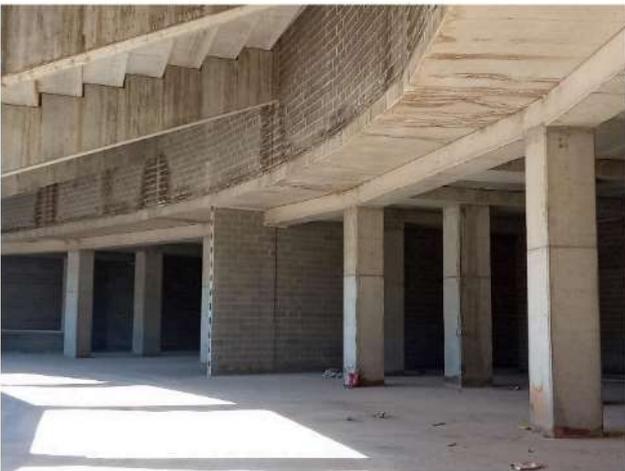
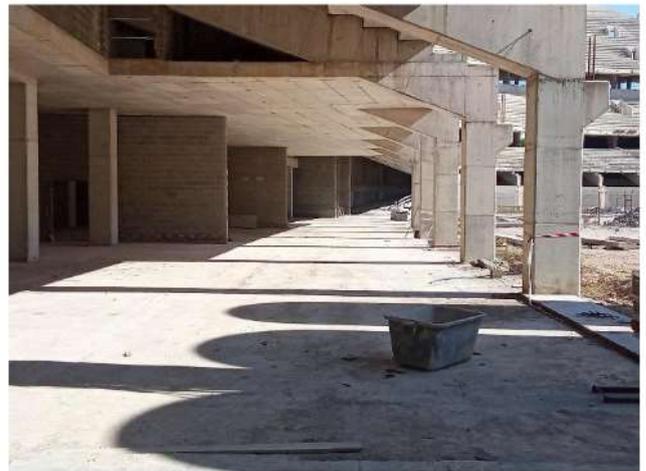
Vista de *Planta* de acceso a futuro terreno de juego

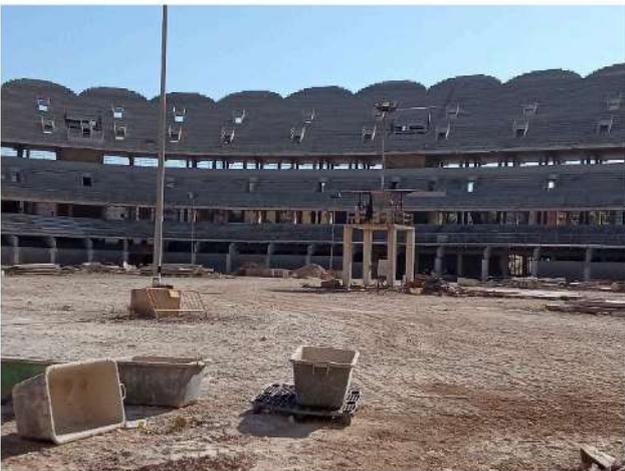
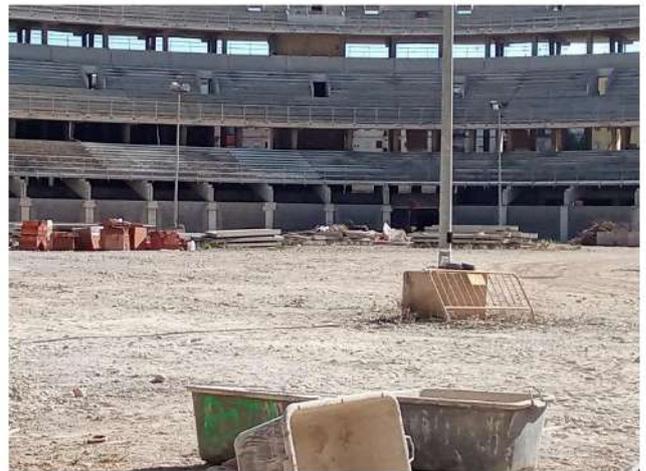
Vista y detalle de la futura arena

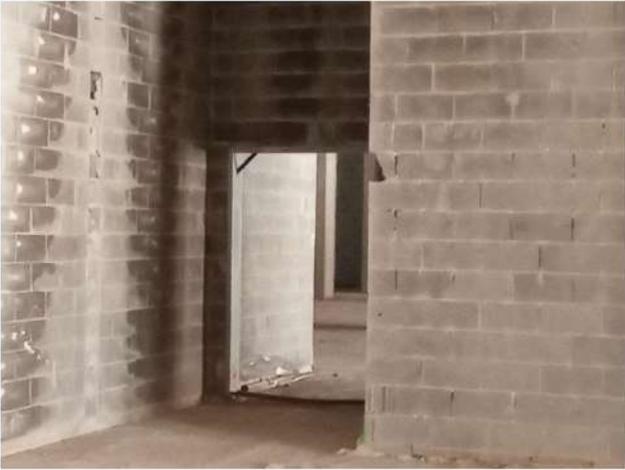
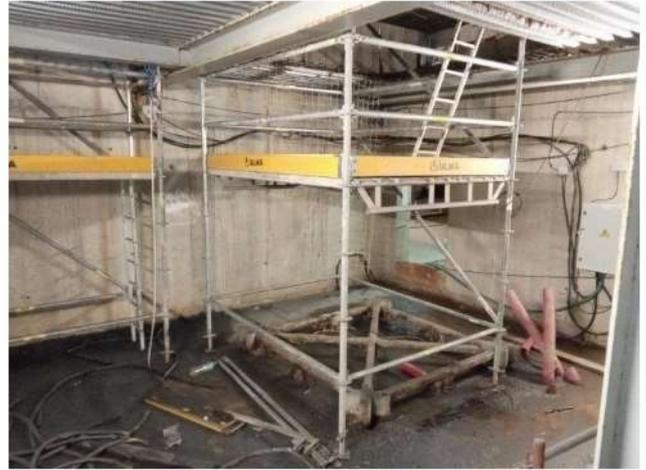
Vista de núcleo de acceso a Sótanos (premarcos en nueva compartimentación)

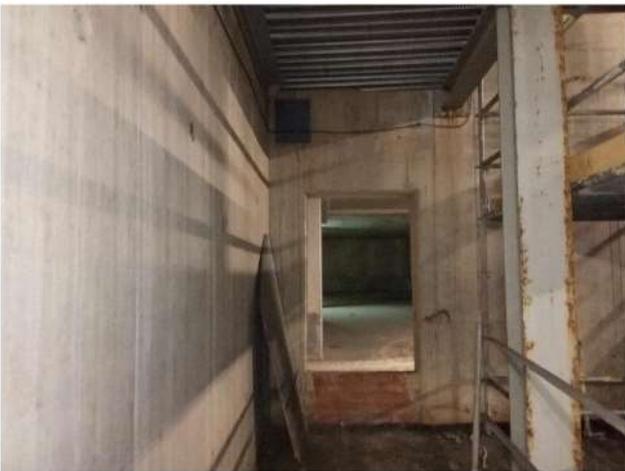
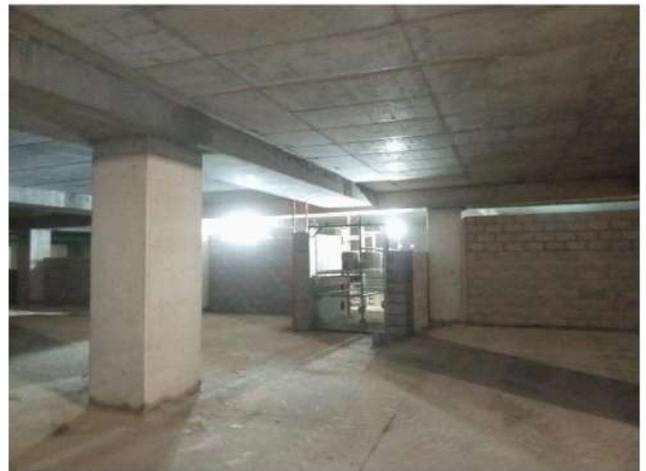
Vista de acceso a Sótanos y detalle de estructura

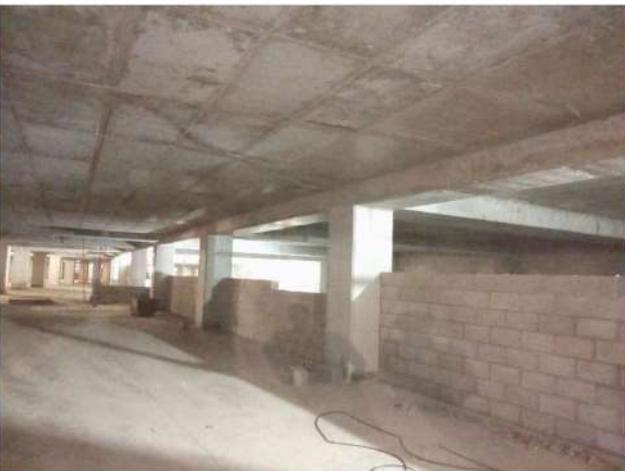
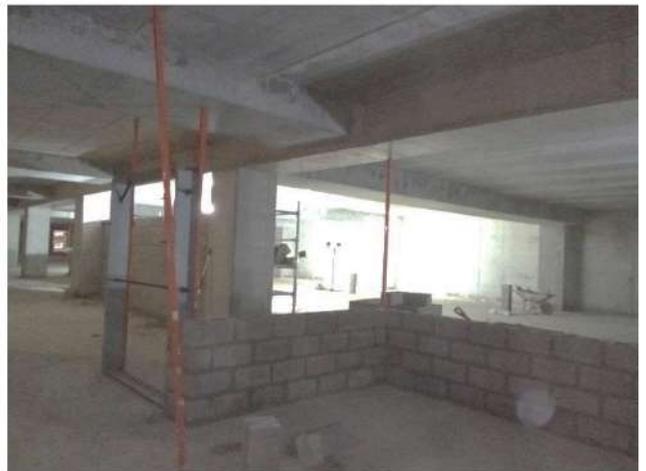
Vista de nuevas compartimentaciones (premarcos)

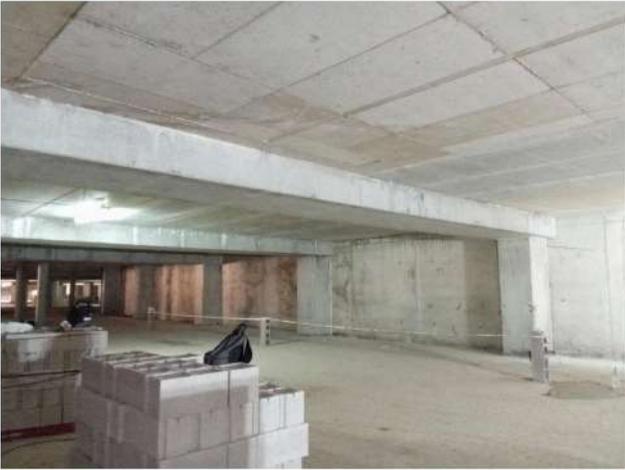
Vista y detalle de reparaciones en Sótanos

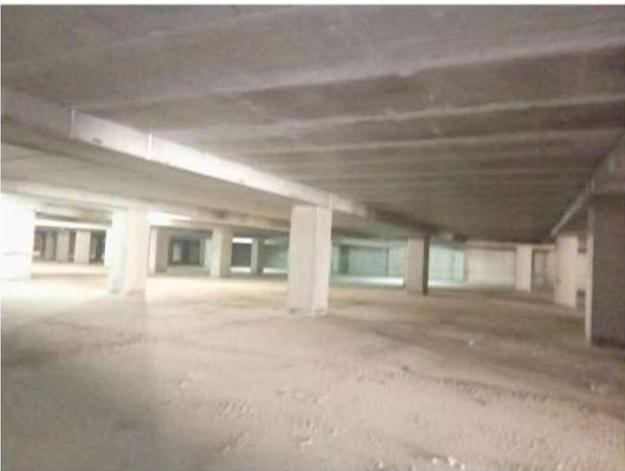
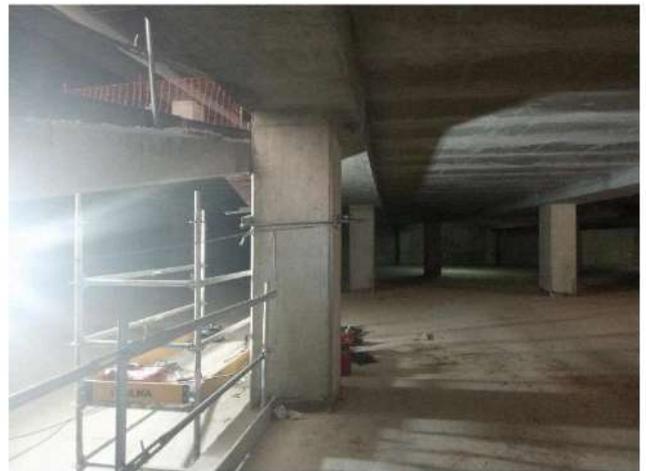
Vista de estructuras

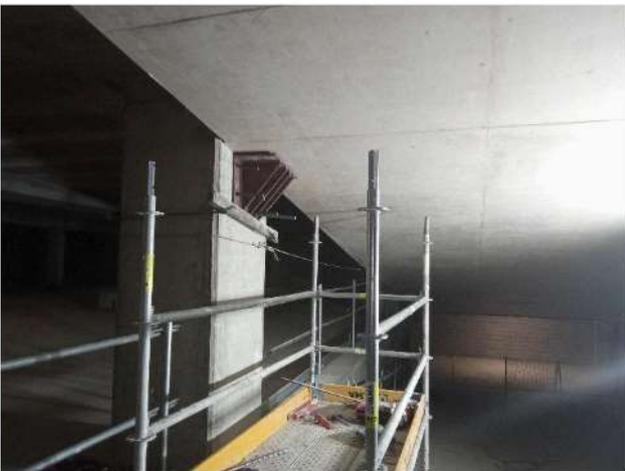
Vista y detalle de refuerzos estructurales (ménsulas)

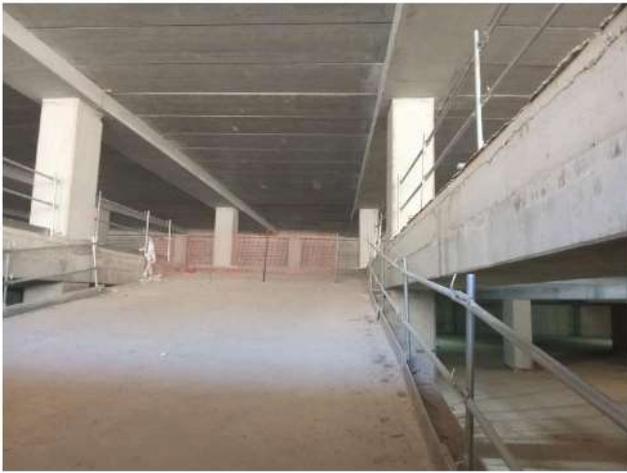
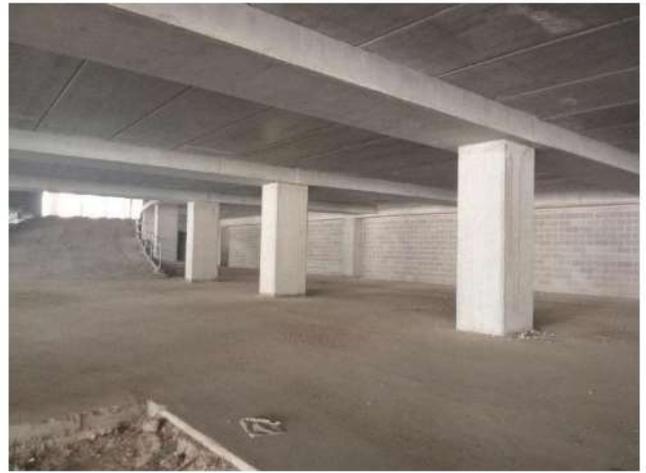
Vista de rampas y estructuras

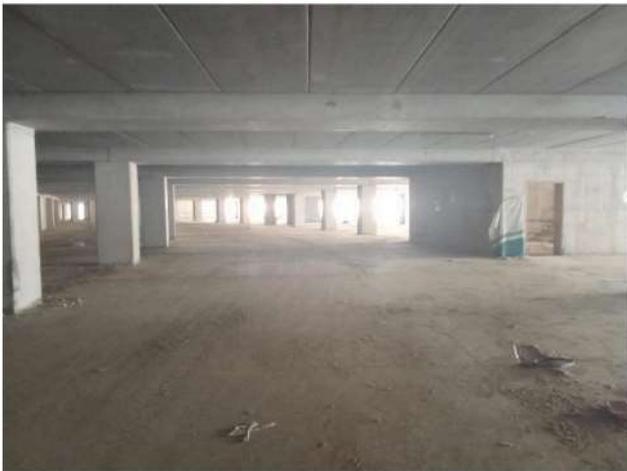
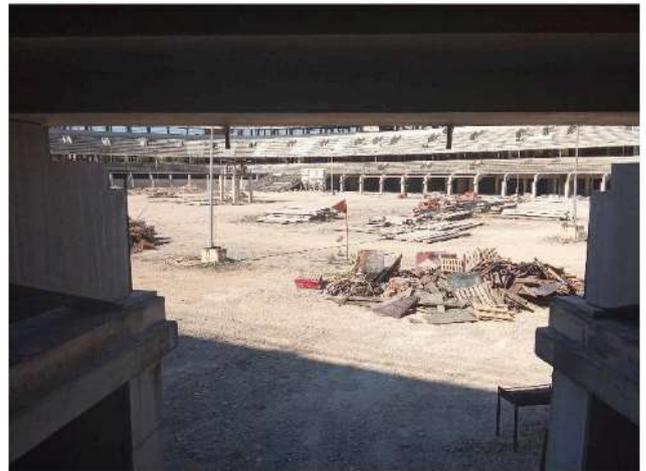
Vista de acceso a *Vomitorio*

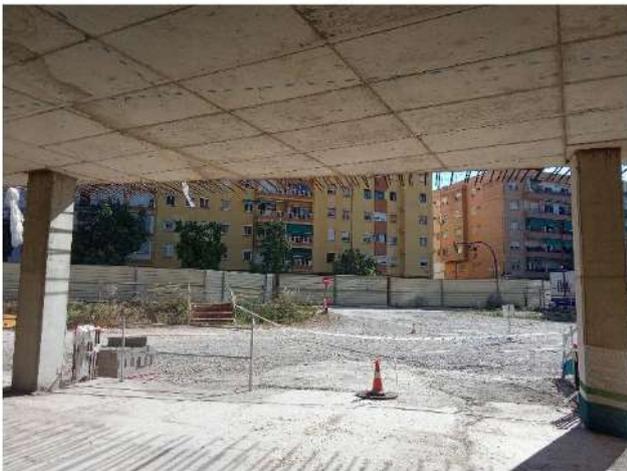
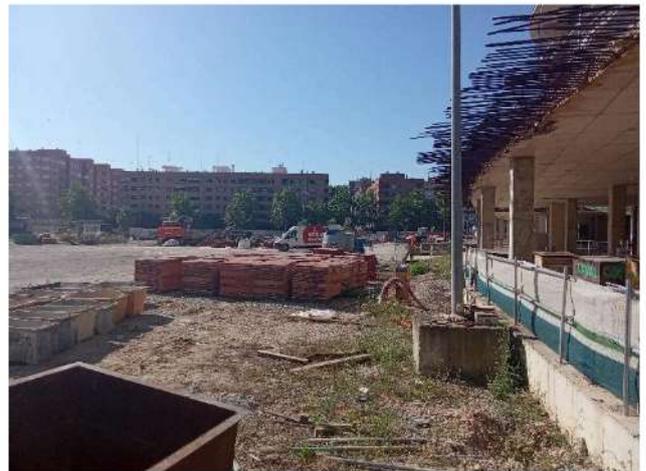
Vista de salida a zona de urbanización exterior o *Plaza Podium*

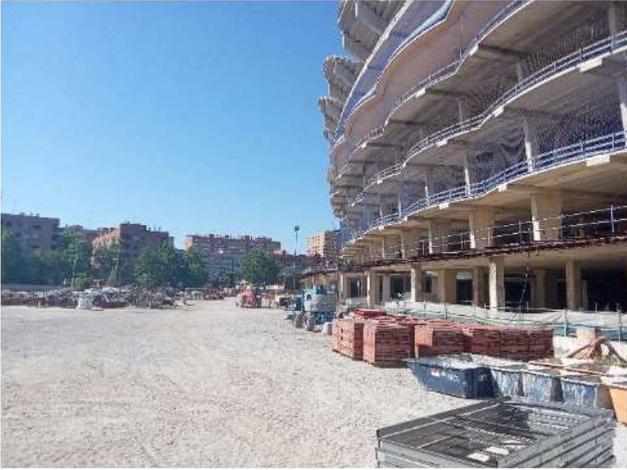
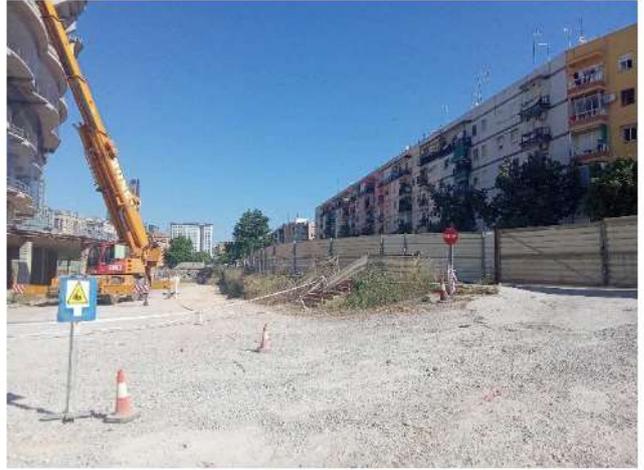
Vista de urbanización exterior
